| | <b>PLANO DE AÇÃO DE EMERGÊNCIAS PCH SANTANA 01</b> | | |
| | <b>Unidade:</b> PCH Santana 01 | <b>Número:</b> FI-SANTANA-PAE-R01 | |

# **PLANO DE AÇÃO EMERGENCIAL (PAE)** **PEQUENA CENTRAL HIDRELÉTRICA** **SANTANA 1**

**Empresa Concessionária PCH Santana S.A.**

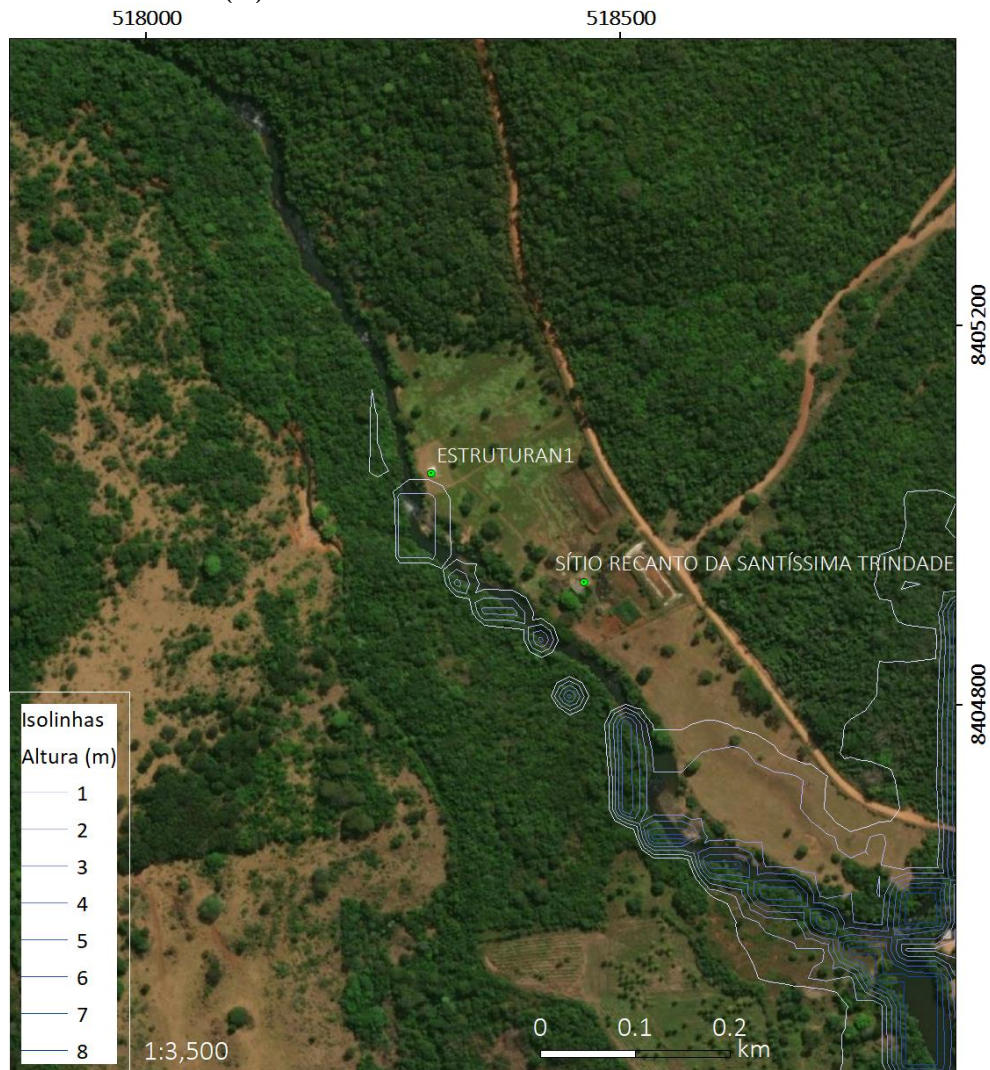
**Figura 9 – Altura da Onda (m) na Estrutura 1 Localizada no Sítio Recanto da Santíssima Trindade**

Estrutura que não pode ser identificada pelas imagens de satélite, mas que é atingida pela onda com uma altura menor que 1m, em 4hmin a partir da ruptura da barragem(Figura 9).
